## **Rastreabilidade de Equipamentos Mecânicos**

Relatório de estágio para a obtenção do grau de Mestre em  
Engenharia Mecânica – Especialização em Construção e Manutenção de  
Equipamentos Mecânicos

Chassis Brakes International Portugal

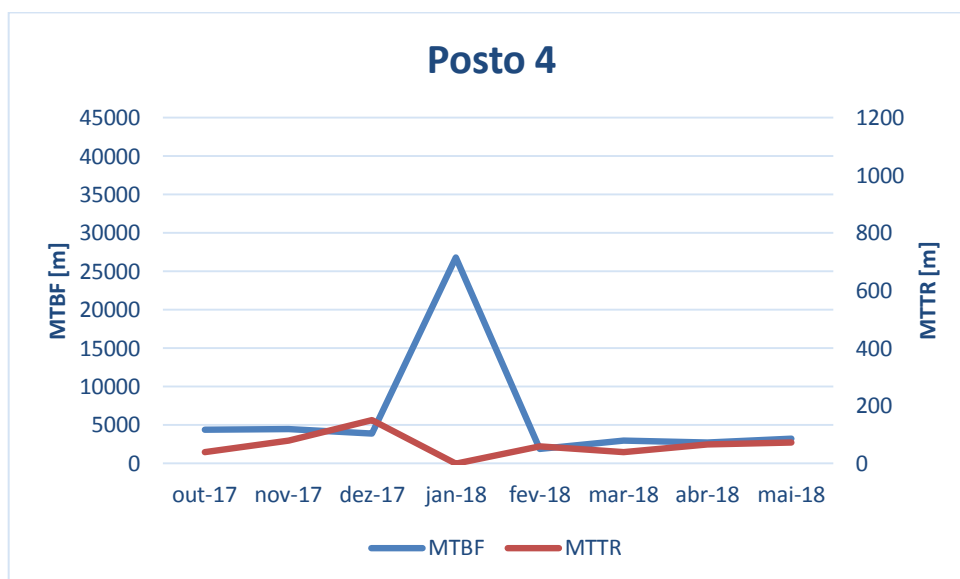
Figura 62 - Evolução do MTBF e MTTR do posto 4 da máquina 2

Como se pode verificar na Figura 63 os valores do indicador MTBF excetuando no mês de Janeiro foram bastante baixo, em contraste os valores do MTTR também excetuando o mesmo mês foram bastante altos.

No tambor os problemas prendiam-se com a rápida degradação das correias de transmissão, para minimizar a frequência destes problemas propõem-se a verificação do aperto dos parafusos do tambor e a introdução da verificação da tenção das correias destes posto nas gamas de manutenção preventiva mensais.

O mês de Janeiro foi uma exceção porque assim como aconteceu no posto anterior, no mês de Dezembro foi realizada uma operação de manutenção preventiva a todos os componentes do posto e por isso não se registaram avarias no mês de Janeiro.

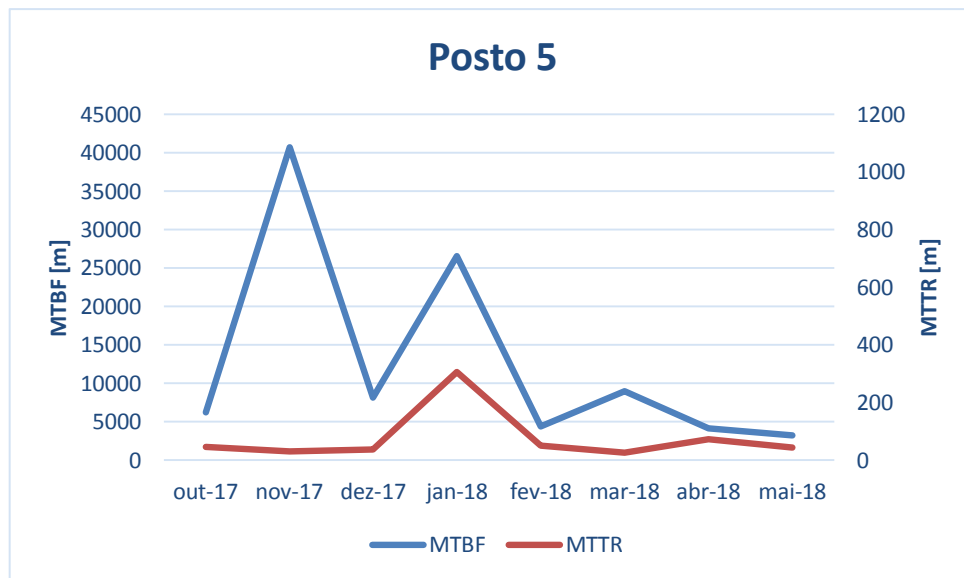
Figura 63 - Evolução do MTBF e MTTR do posto 5 da máquina 2

Como se pode verificar na figura 64 os valores do indicador MTTR mantêm-se mais ou menos constante ao longo do tempo, excetuando no mês de Janeiro, os valores apresentados para este indicador mantêm-se abaixo do objetivo, com exceção dos meses de Janeiro e Abril. Apesar de na maioria dos meses o MTTR estarem abaixo do objetivo, os seus valores estiveram próximos do limite, o que indica que podem ser melhorados.

Os principais problemas deste posto prendem-se com a deterioração das correias, os defeitos das caixas de cames e das unidades de avanço. Estes problemas como se pode verificar no presente relatório vêm-se repetindo nos vários postos já analisados, sendo por isso necessário adotar neste posto as sugestões dadas para os postos anteriormente analisados, nesta máquina, como todos os postos têm o mesmo número de unidades e o mesmo princípio

O valor do MTTR do mês de Janeiro explica-se devido a uma avaria no tambor da unidade 55, a avaria consistiu na deterioração de uma correia, mas como não existiam correias do mesmo modelo como peças reserva no armazém da manutenção teve de se alterar a furação do motor onde se iria colocar a correia para que outra de um modelo existente no armazém pode-se ser colocada na máquina, para prevenir que problemas como este se repitam sugere-se que se faça um controlo do número de correias em armazém, não pelo número de correias no geral, mas pelo número de correias dos vários modelos existentes no armazém.

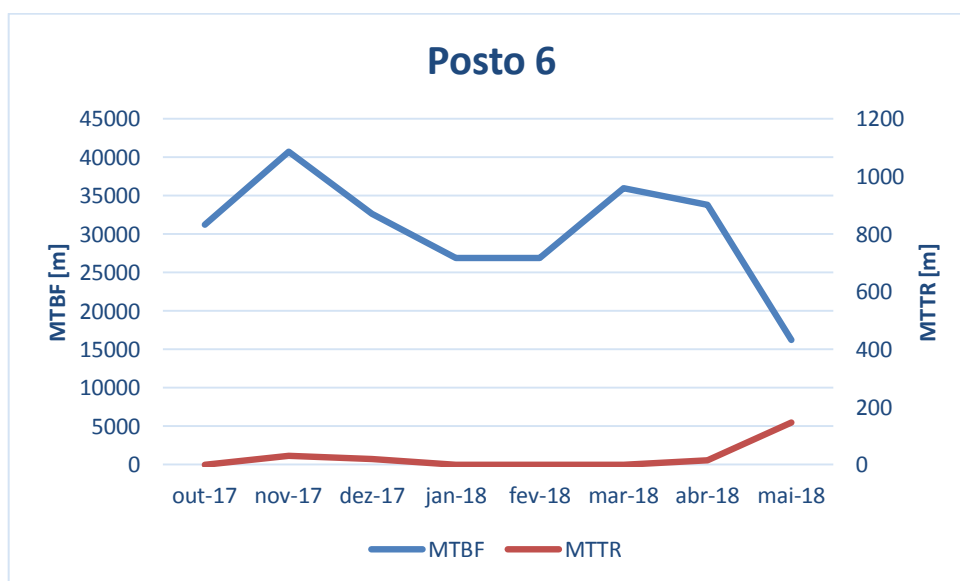
Figura 64 - Evolução do MTBF e MTTR do posto 6 da máquina 2

Como se pode verificar na figura 65 este posto regista valores dentro do objetivo para os dois indicadores avaliados, o mês de Maio é uma exceção devido a avarias relacionadas com os sensores da descarga, este foram substituídos, esperando-se que o problema fique resolvido.

Os meses de Janeiro e Fevereiro registam valores de MTBF mais baixos que o mês de Outubro e Março pois nesses meses a máquina laborou menos dias que nos meses com valores mais altos.

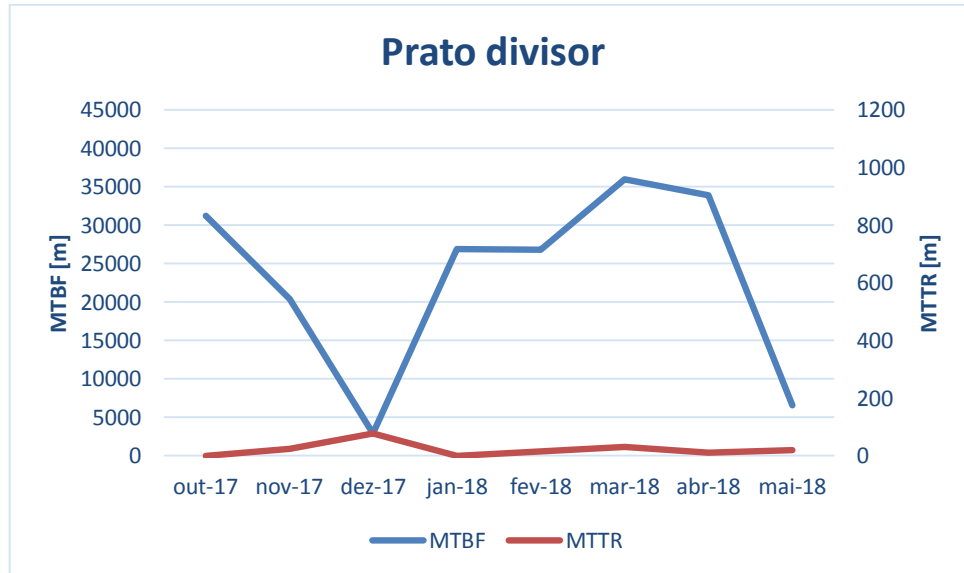
Figura 65 - Evolução do MTBF e MTTR do prato divisor da máquina 2

Como se pode analisar a partir do gráfico da Figura 66 os valores dos dois indicadores com exceção de dois meses, o mês de Dezembro e Maio, registaram valores dentro do objetivo, não sendo por isso necessário realizar melhorias a este sistema.

O mês de Dezembro foi uma exceção devido a uma fuga de óleo no prato que enchia a caixa dos sensores de óleo fazendo com estes deixassem de fazer a sua função e consequentemente fazendo com que o prato divisor não rodasse, como a fuga de óleo dava-se em mais que um ponto, existiram várias avarias dos sensores pois pensava-se que o problema estava solucionada quando se encontrava uma fuga, o que não era a realidade pois existiam mais fugas de óleo. Os valores do mês de Maio explicam-se com a existência de outra fuga de óleo num outro local do prato divisor.

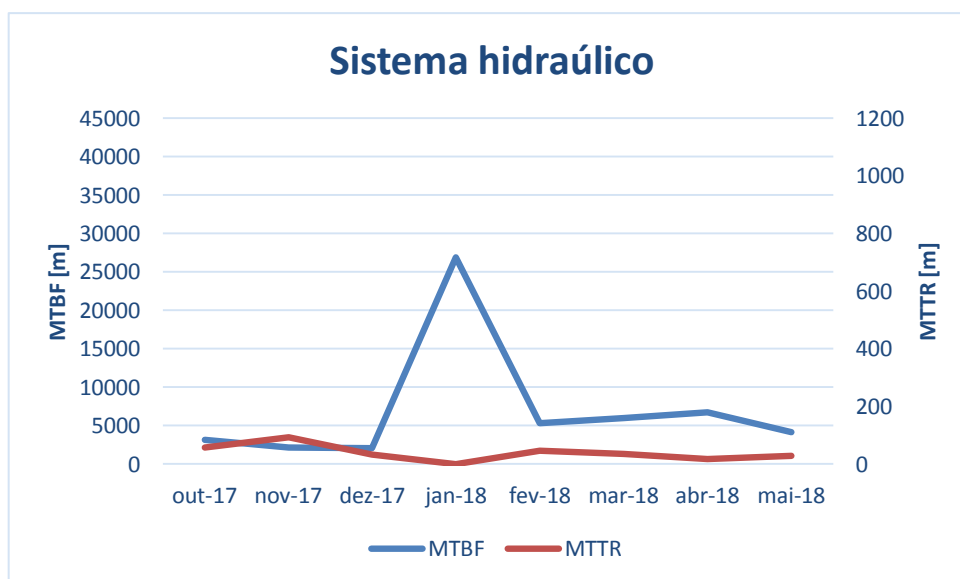
Figura 66 - Evolução do MTBF e MTTR do sistema hidráulico da máquina 2

Como se pode verificar na Figura 67 o sistema hidráulico vai variando ao longo do tempo nos valores dos dois indicadores analisados. Estes indicadores variam porque o tipo de avaria que este sistema tem é só um, trata-se de fugas de óleo. O indicador MTBF varia consoante o número de fugas de óleo e o indicador MTTR varia consoante o local da fuga de óleo, se esta for de fácil localização o MTTR é baixo, se for de difícil localização é alto.

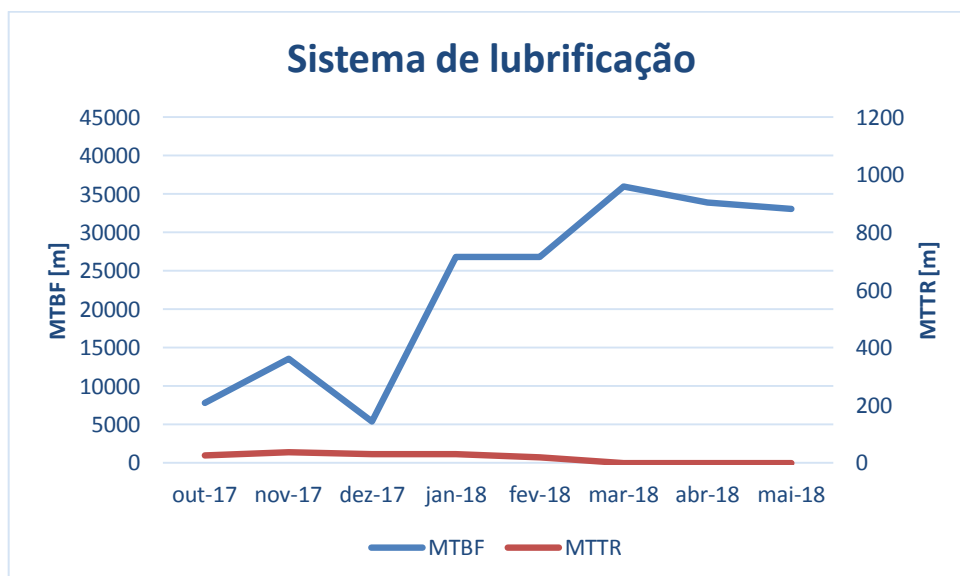
Figura 67 - Evolução do MTBF e MTTR do sistema de lubrificação da máquina 2

A Figura 67 mostra a evolução dos dois indicadores para este posto mas estes são enganadores pois todos os pedidos são para reabastecimento do sistema, mas o procedimento interno refere que o atestamento do depósito é uma ação da responsabilidade da produção e não da manutenção, sendo por isso possível deduzir que este sistema nunca teve nenhuma avaria.

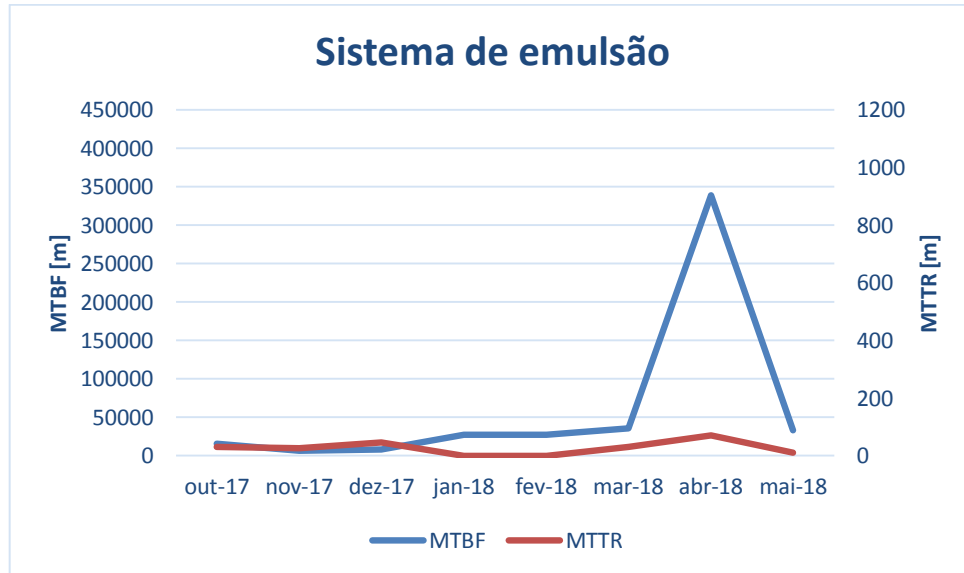
Figura 68 - Evolução do MTBF e MTTR do sistema de emulsão da máquina 2

Os principais problemas apresentados por este sistema devem à mangueira de lavagem da máquina que se danifica, deve-se perceber o porque de uma mangueira ser mudada por vezes duas vezes no mês. Os meses de Dezembro e Abril registaram piores valores nos indicadores devido a problemas com a qualidade da emulsão, estes foram resolvidos com a substituição da mesma.

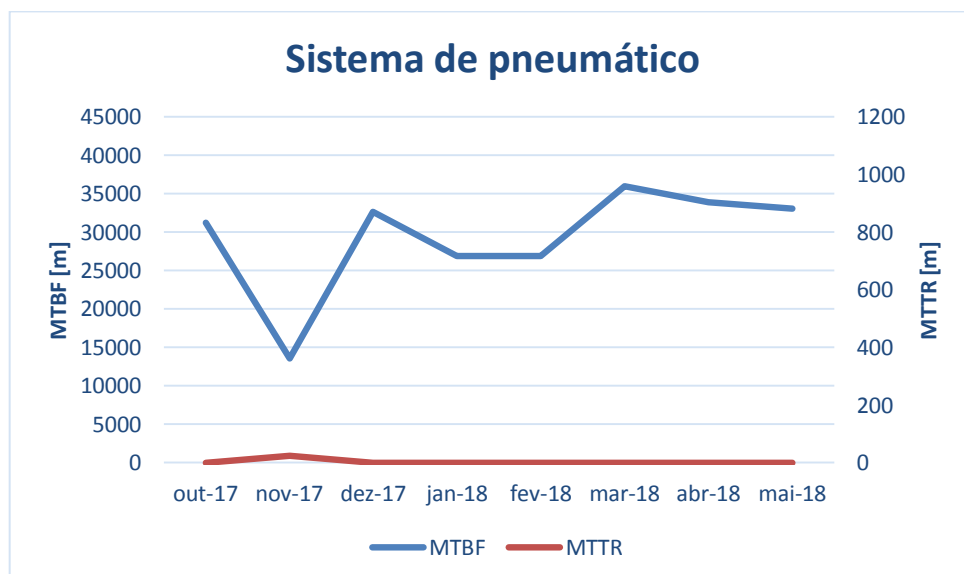
Figura 69 - Evolução do MTBF e MTTR do sistema pneumático da máquina 2

Como se pode verificar no gráfico anterior este sistema só registou avarias no mês de Novembro, as avarias apresentadas prenderam-se com tubagem partida e uma válvula que não funcionava corretamente.

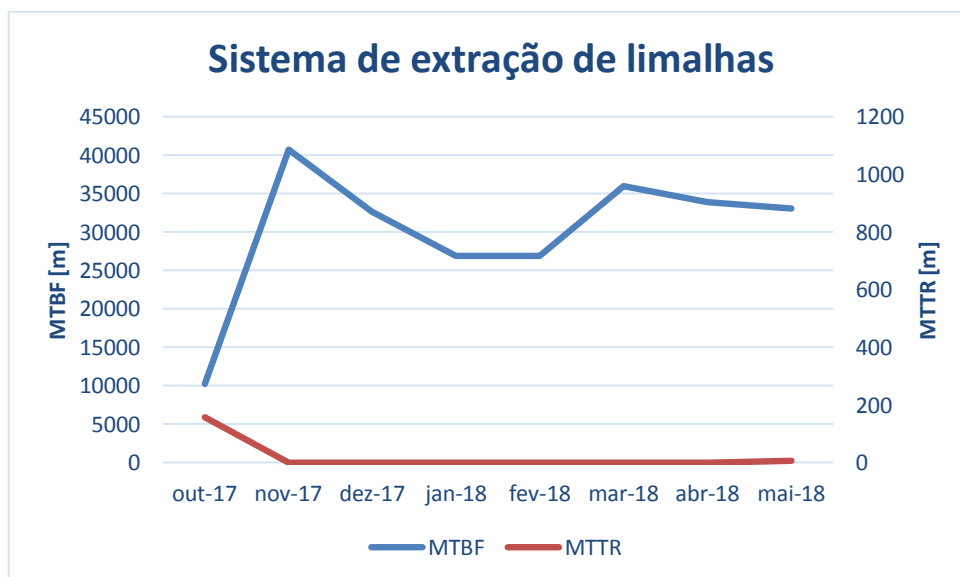
Figura 70 - Evolução do MTBF e MTTR do sistema de extração de limalhas da máquina 2

O sistema de extração de limalhas só registou três avarias no período analisado, duas no mês de Outubro que se relacionaram com o motor que gera o campo magnético, este teve de ser substituído e uma que se relacionou com o desencravamento do tapete no mês de Maio. Como o número de avarias deste sistema é bastante baixo não é necessário realizar melhorias no mesmo.

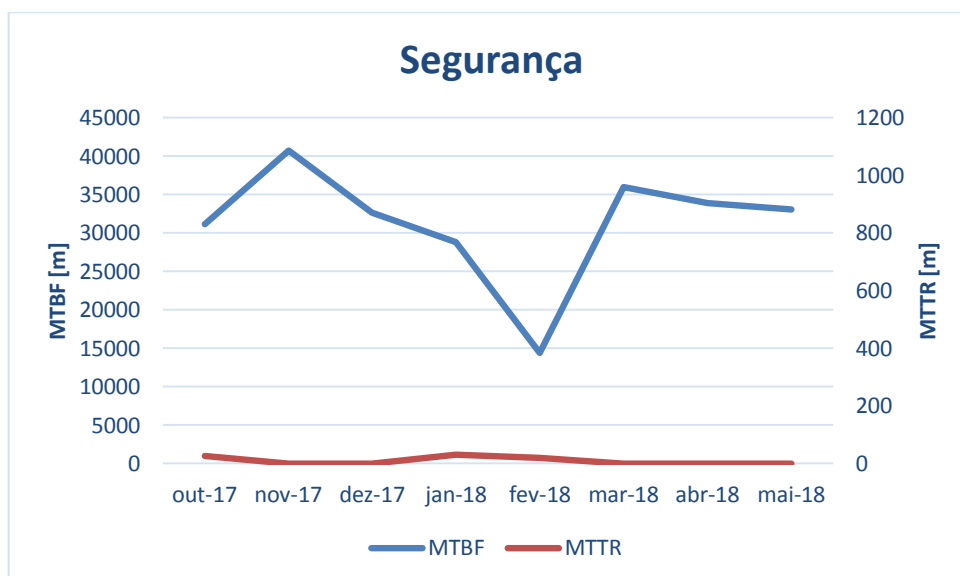
Figura 71 - Evolução do MTBF e MTTR da segurança da máquina 2

Os dados presentes na Figura acima não são representativas dos valores dos indicadores da segurança, pois, neste sistema eram incluídas todas as avarias que não se incluíam em nenhum dos postos ou sistemas anteriores.

Da análise dos dados deste sistema conclui-se que as avarias com ele relacionadas são pouco frequentes, o sistema não regista uma avaria por mês e são de fácil resolução, passando na maioria das vezes pela substituição de um sensor.

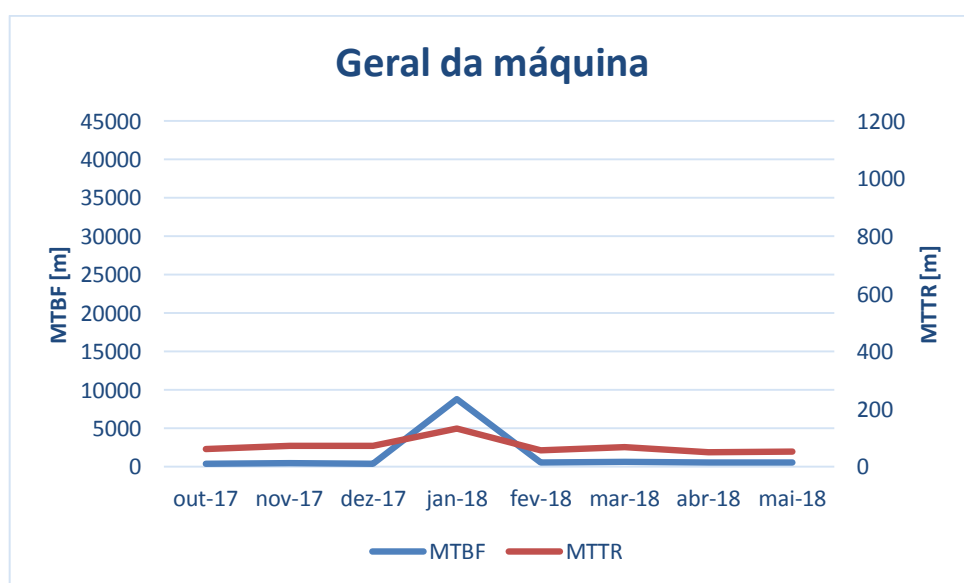
Figura 72 - Evolução do MTBF e MTTR da máquina 2

Como se pode verificar na Figura 73 do mês de Outubro até ao mês de Dezembro os dois indicadores seguem uma tendência de estabilização dos seus valores, o que indica que se registaram o mesmo número de avarias e que estas demoraram sensivelmente o mesmo tempo a serem resolvidas. O mês de Janeiro registou um melhoramento significativo no valor do indicador MTBF pois na última semana do mês de Dezembro de 2017 foi realizada uma intervenção de manutenção profunda na máquina o que fez com que o número de avarias registadas baixa-se bastante. O valor do MTTR também subiu devido a uma avaria que existiu no posto 5 e que influenciou os números gerais da máquina nesse mês.

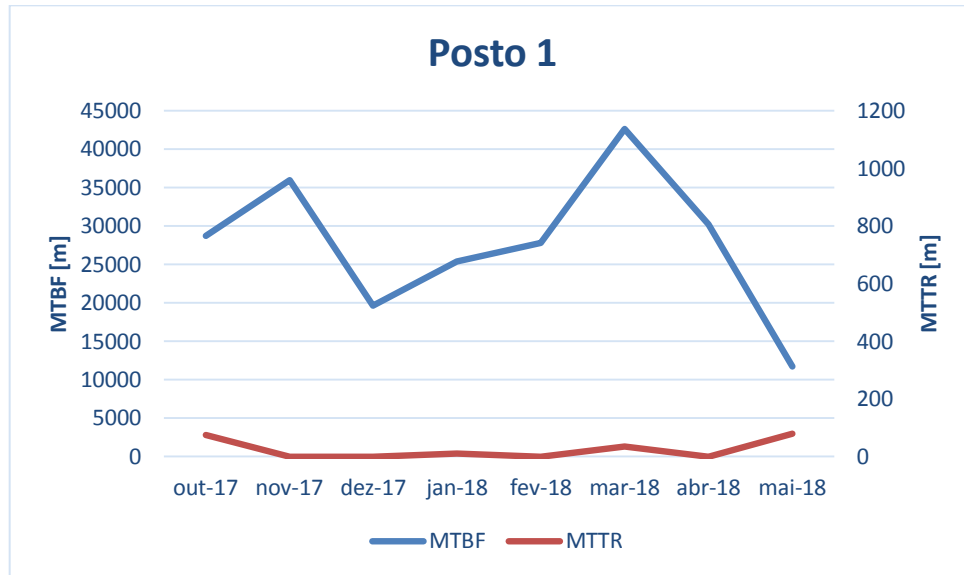
Figura 73 - Evolução do MTBF e MTTR do posto 1 da máquina 3

Como se pode verificar no gráfico da Figura 74 os valores do MTBF vão variando ao longo do tempo mas mantêm-se sempre elevados com exceção do mês de Maio. Os valores do MTTR com exceção dos meses de Outubro e Maio mantiveram valores dentro do objetivo, que no caso de alguns meses foram zero, o que indica que nesses meses não foram registradas avarias neste posto.

As avarias registradas nestes postos tiveram todas uma única causa, o sensores do mesmo, nos meses de Outubro e Maio o MTTR foi mais alto, porque o sensor que avariou era de difícil afinação, o que torna morosa a resolução da avaria, também no mês de Maio, o valor do MTBF foi baixo porque o sensor que existia como peça reserva não estava nas melhores condições e também teve de ser substituído, como o sensor era novo tentou-se fazer varias afinações antes de se concluir que era o próprio sensor que não fazia a sua função corretamente.

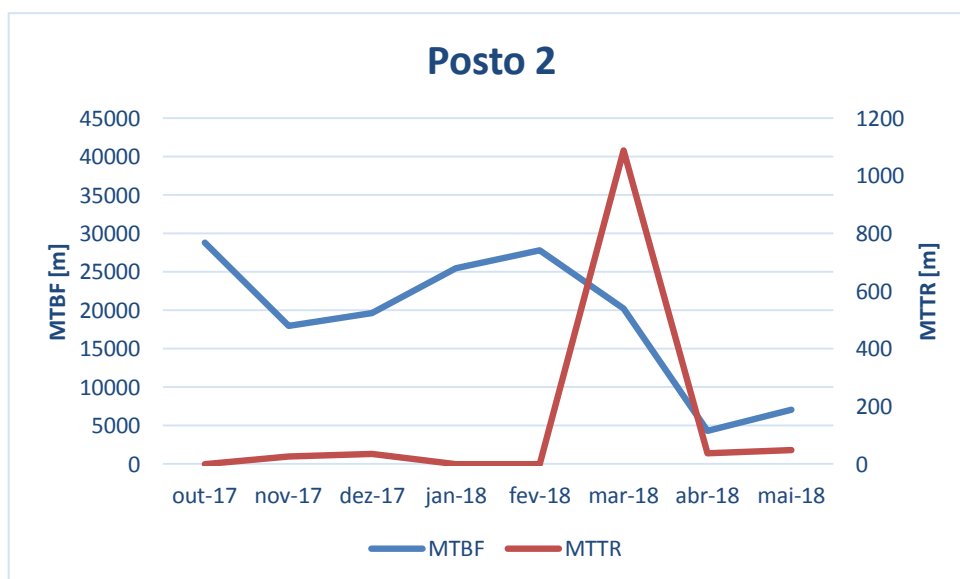
Figura 74 - Evolução do MTBF e MTTR do posto 2 da máquina 3

Os valores dos dois indicadores analisados neste relatório para este posto apresentam-se bastante satisfatórios até ao mês de Março. Nesse mês o valor do MTBF apesar de ter iniciado uma tendência de descida ainda se mantém bastante elevado, já o valor do MTTR subiu bastante ultrapassando largamente o objetivo. Nos dois meses seguintes analisados, o valor do MTTR normaliza e volta a estar dentro do objetivo mas os valores do MTBF baixam bastante ficando nesses meses abaixo do objetivo. No mês de Maio, o último mês analisado, o indicador MTBF inicia uma tendência de subida.

Nos meses de Abril e Maio, as avarias registadas foram nos mesmos locais que as registadas nos meses anterior, isto é nos sensores do posto, mas nestes dois meses a periodicidade das avarias aumentou bastante, deve-se estudar a causa da raiz desta alteração para se poder resolver o problema e os valores dos indicadores voltarem a estar dentro do objetivo.

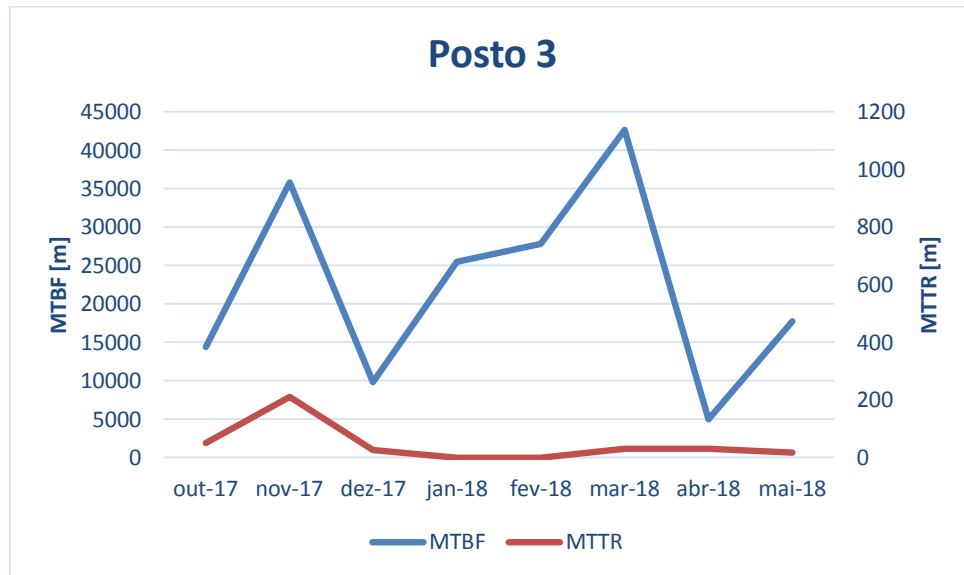
Figura 75 - Evolução do MTBF e MTTR do posto 3 da máquina 3

Como se pode verificar no gráfico da Figura 76 os valores do MTBF não seguem nenhuma tendência até ao mês de Dezembro onde registam valores considerados baixos. Até ao mês de Março inicia uma tendência de subida sendo que em Abril devido a problemas no sensores da unidade P3HD os valores descem consideravelmente, no mês de Maio iniciou-se novamente uma tendência de melhoramento.

As avarias registadas ao longo do tempo neste posto não foram em grande quantidade nem foram de difícil resolução com exceção da avaria no motor da unidade P3HD no mês de Novembro e as várias avarias nos sensores no mês de Abril. As avarias registadas nos restantes meses também se prendiam com avarias nos vários sensores das duas unidades deste posto. Sugere-se a colocação da ação de limpeza dos sensores das unidades nas gamas de manutenção autónoma com uma periodicidade semanal, esta ação deve diminuir o número de avarias registadas neste posto.

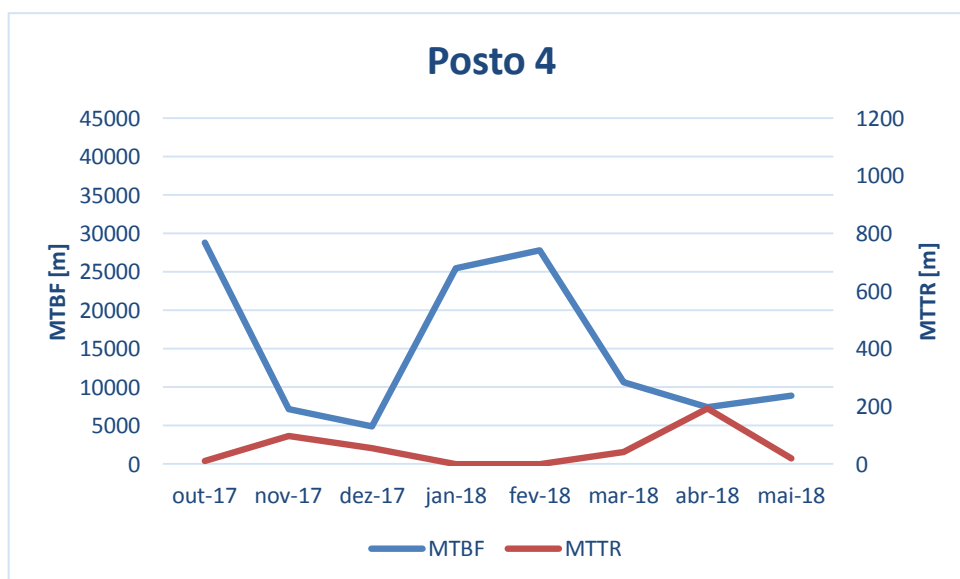
Figura 76 - Evolução do MTBF e MTTR do posto 4 da máquina 3

Como se pode verificar no gráfico da Figura 77 nenhum dos indicadores analisados segue uma tendência, variando bastante os seus valores ao longo dos meses analisados. Apesar deste facto consegue-se saber quais as avarias que mais influenciaram os indicadores ao longo do tempo. As avarias que mais influenciaram negativamente os valores dos indicadores deste posto foram a existência de folgas nos *spindles* das duas unidades, o que influenciou os valores do MTTR nos meses de Novembro e Abril pois foi necessário proceder-se à troca das unidades em questão. Sugere-se que durante as intervenções de manutenção preventiva seja verificadas as folgas das unidades da máquina e se agende a substituição das unidades com demasiada folga. A avaria que mais influenciou os valores do MTBF foi a substituição do designado amortecedor, propõe-se a introdução da verificação do estado destes componentes nas gamas de manutenção preventiva com periodicidade mensal.

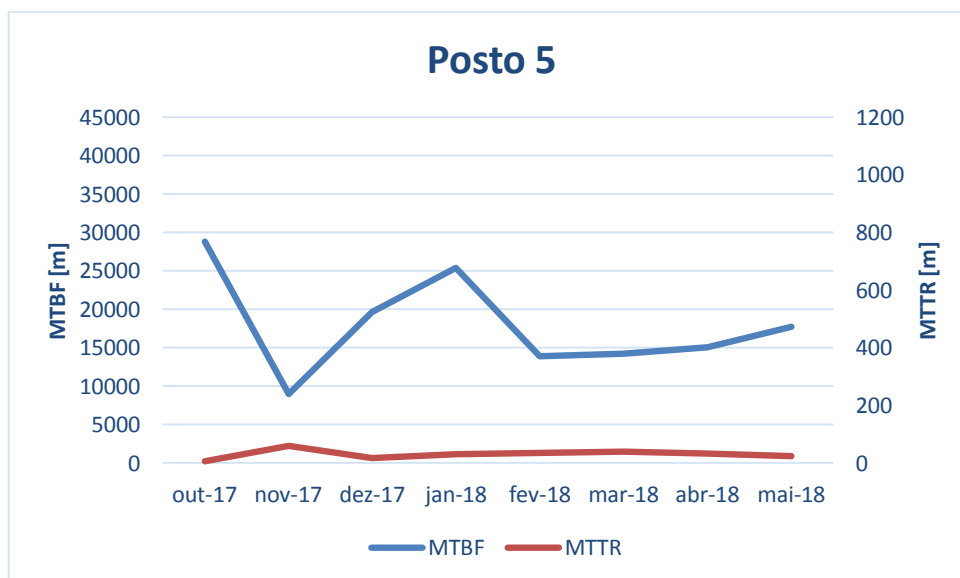
Figura 77 - Evolução do MTBF e MTTR do posto 5 da máquina 3

Como se pode verificar na Figura 78 os valores do MTBF e MTTR excetuando no mês de Novembro estão dentro do objetivo. A partir do mês de Fevereiro o indicador MTBF inicia uma tendência de subida, o indicador MTTR só inicia a tendência de descida no mês de Março.

O mês de Novembro foi uma exceção pois um *spindle* avariou e teve de ser substituído, essa operação afetou o indicador MTTR nesse mês, consequentemente foi necessário afinar a unidade e os seus sensores, essas pequenas afinações afetaram o indicador MTBF.

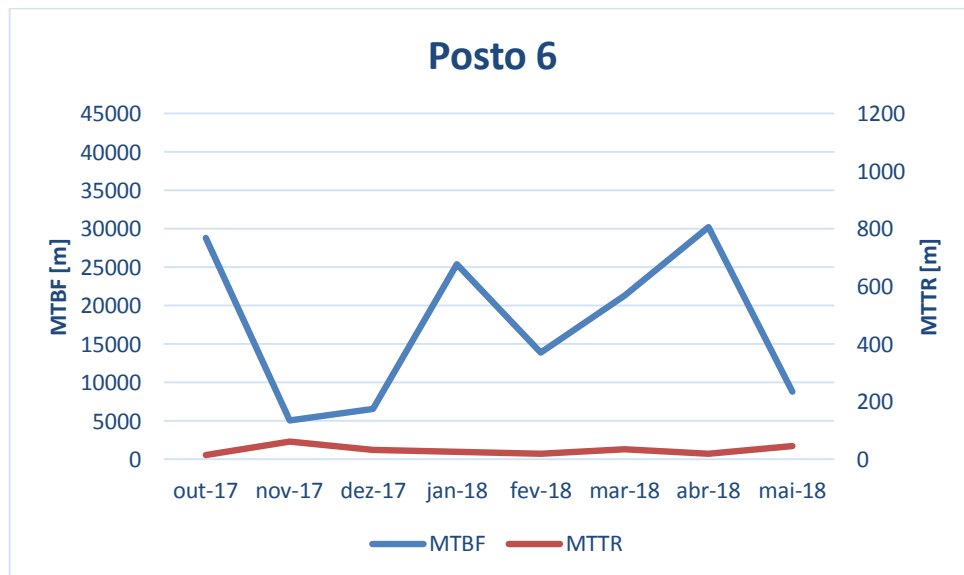
Figura 78 - Evolução do MTBF e MTTR do posto 6 da máquina 3

Como se pode verificar no gráfico da Figura 79 os dois indicadores não seguem nenhuma tendência ao longo do tempo. O indicador MTTR só no mês de Novembro fica acima do objetivo. O indicador MTTR regista valores mais baixos nos meses de Novembro, Dezembro e Maio.

O valor do mês de Maio no que toca ao MTBF é explicado pelo número anormal de avarias num sensor de uma unidade, sendo que a causa raiz foi descoberta e tratava-se de um cabo que entrava em curto-circuito.

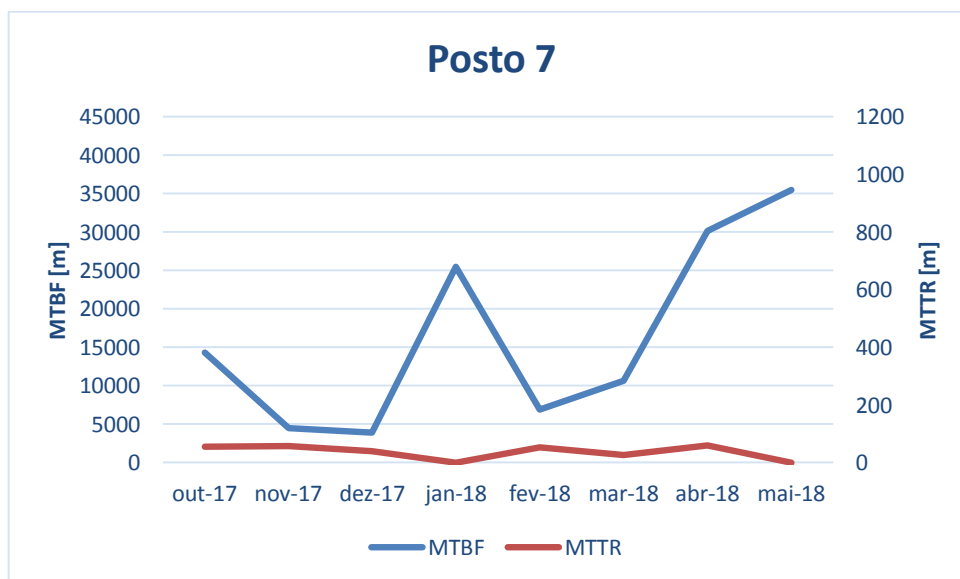
Figura 79 - Evolução do MTBF e MTTR do posto 7 da máquina 3

Como se pode verificar na Figura anterior este posto não segue nenhuma tendência em ambos os indicadores analisados e também tem vários meses com os dois indicadores fora do objetivo, este facto deve-se também às mesmas avarias que existiram nos postos anterior que eram correias deterioradas, sensores desafinados ou avariados ou o travão da unidade também avariado. Este posto tem os dois indicadores piores porque no mês de Novembro como as pastilhas de corte estavam com um *stock* baixo a produção pediu para se inverter o sentido de rotação das unidades deste posto, mas como as pastilhas de corte só têm gomo de corte num sentido a experiência da produção não surtiu o efeito desejado e foi feito novo pedido para se inverter o sentido de rotação dos *spindles*, este pedido da produção afetou bastante os indicadores nos meses de Outubro e Novembro. Este posto como utiliza *spindles* diferentes, com três rolamentos ao contrário dos outros postos que apresentam unidades com dois rolamentos, estes tendem a avariar mais e é necessário substituí-los, sugere-se que se realize um estudo para se saber se é possível utilizar os *spindles* de dois rolamentos neste posto, se tal não for possível sugere-se que se realize uma intervenção de manutenção a todas as unidades de três rolamentos.

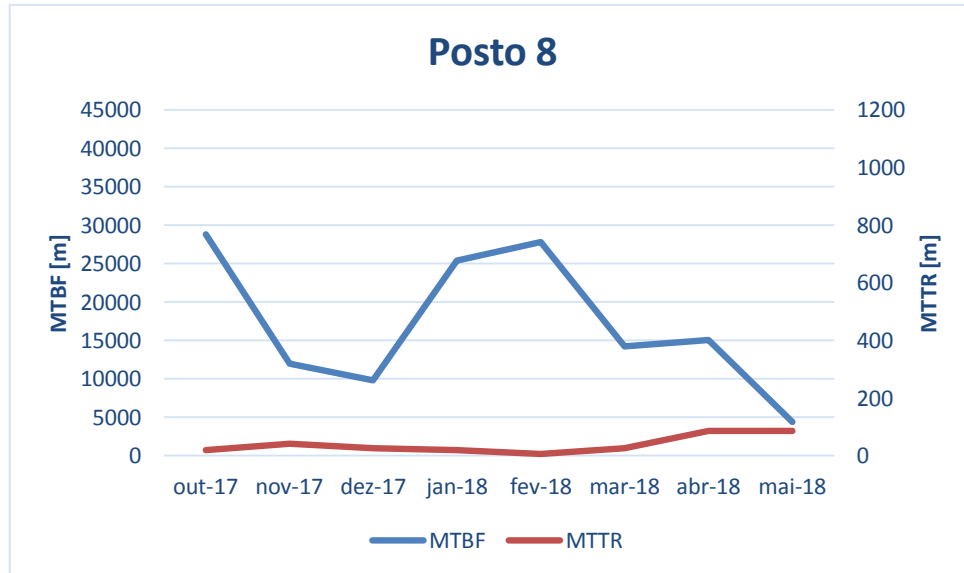
Figura 80 - Evolução do MTBF e MTTR do posto 8 da máquina 3

Como se pode verificar os indicadores deste posto também não seguem nenhuma tendência mas mantêm dentro dos objetivos com exceção do mês de Abril e Maio.

As principais avarias registadas prendem-se com afinações ou substituições dos vários sensores do posto. Os meses de Abril e Maio são uma exceção pois no mês de Abril uma das garras do posto avariou e quando foi substituída o novo componente necessitou de várias afinações que tiveram repercussões no mês seguinte.

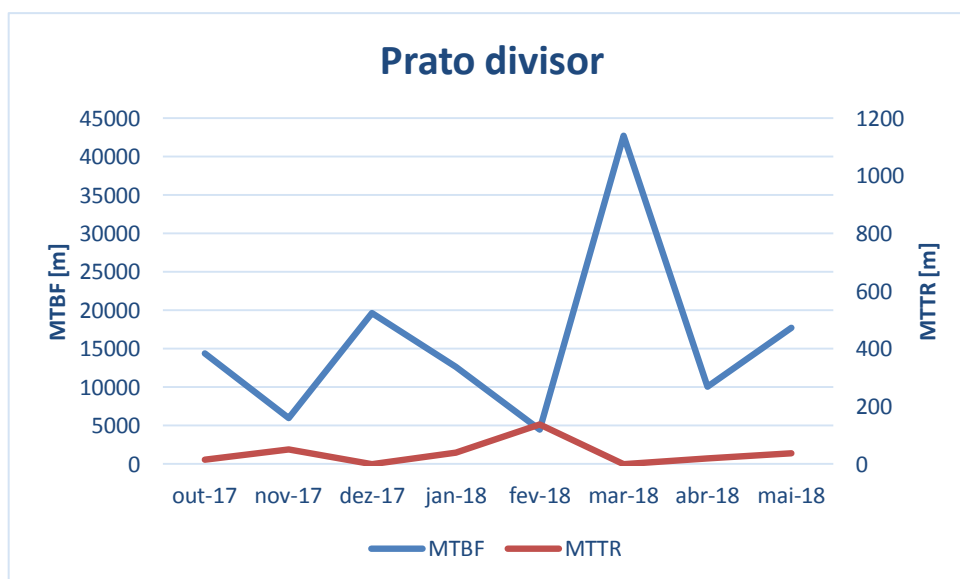
Figura 81 - Evolução do MTBF e MTTR do prato divisor da máquina 3

Assim como no posto anterior neste sistema os indicadores não seguem nenhuma tendência.

O mês de Fevereiro registou um valor de MTTR bastante elevado devido a um problema no cilindro indexador que fazia com que as bielas ficassem mal maquinadas, o problema foi resolvido com a deslocação do cilindro cinco décimas de milímetro para baixo.

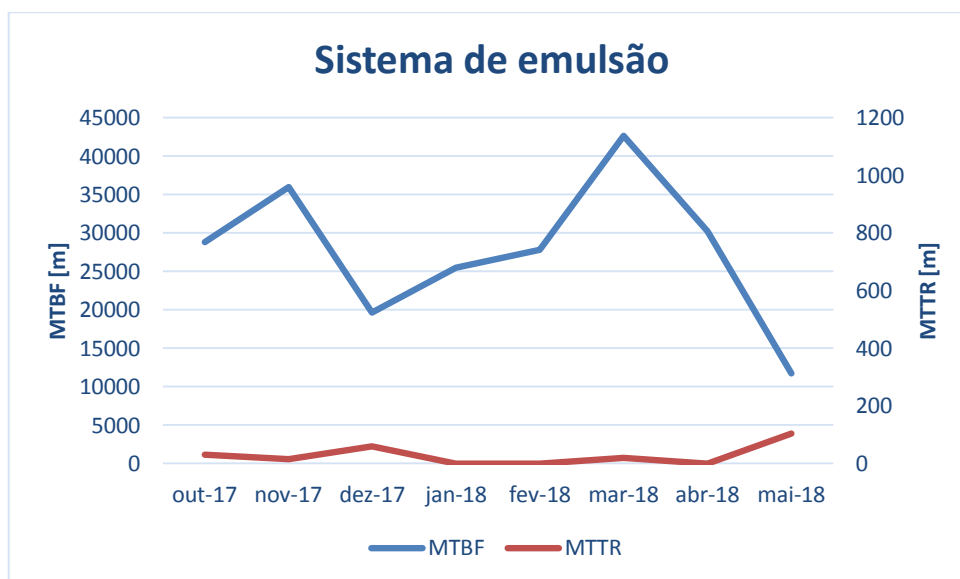
Figura 82 - Evolução do MTBF e MTTR do sistema de emulsão da máquina 3

Os únicos problemas que este sistema apresentou relacionaram-se com a bomba de sucção da emulsão da tina de retenção para o depósito do sistema, com o passar do tempo a bomba

sugava limalhas que impediam o seu normal funcionamento, sugere-se que se coloque um filtro à entrada do tubo de sucção para impedir que as limalhas entrem na bomba. O mês de Maio registou um MTTR elevado pois a bomba queimou o motor e esta teve de ser substituída. Sugere-se também a colocação desta bomba nas gamas de manutenção preventiva com periodicidade de acordo com a sua documentação técnica.

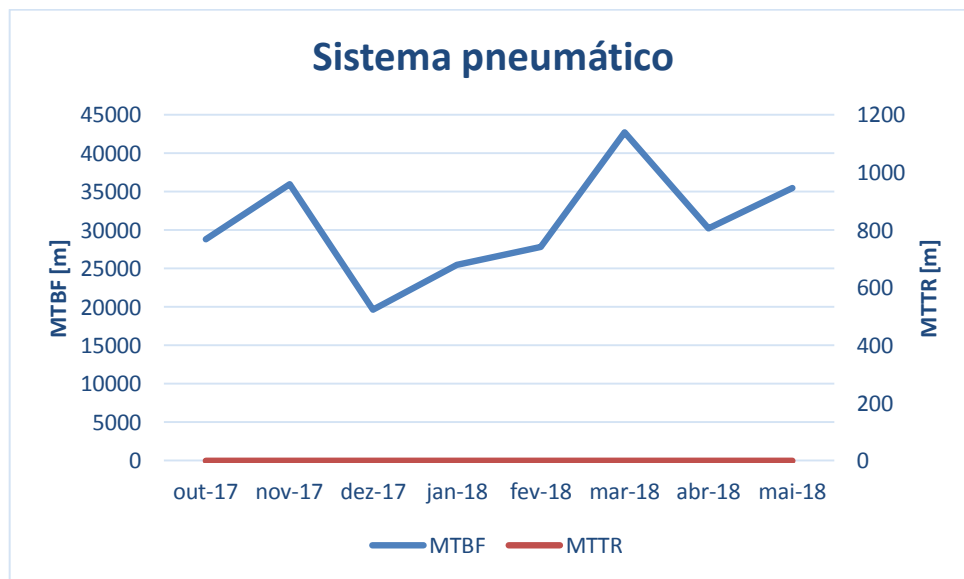
Figura 83 - Evolução do MTBF e MTTR do sistema pneumático da máquina 3

Como se pode verificar na Figura anterior este sistema não registou avarias. Os valores do MTBF variam ao longo dos meses influenciados pelo tempo de laboração da máquina.

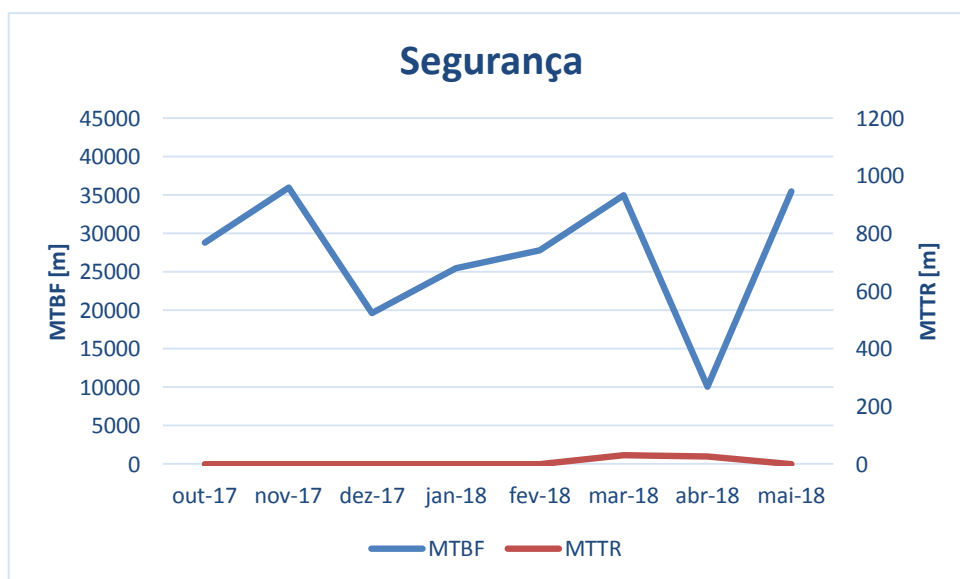
Figura 84 - Evolução do MTBF e MTTR da segurança da máquina 3

Os dados presentes na Figura acima não são representativas dos valores dos indicadores da segurança, pois neste sistema eram incluídas todas as avarias que não se incluíam em nenhum dos postos ou sistemas anteriores.

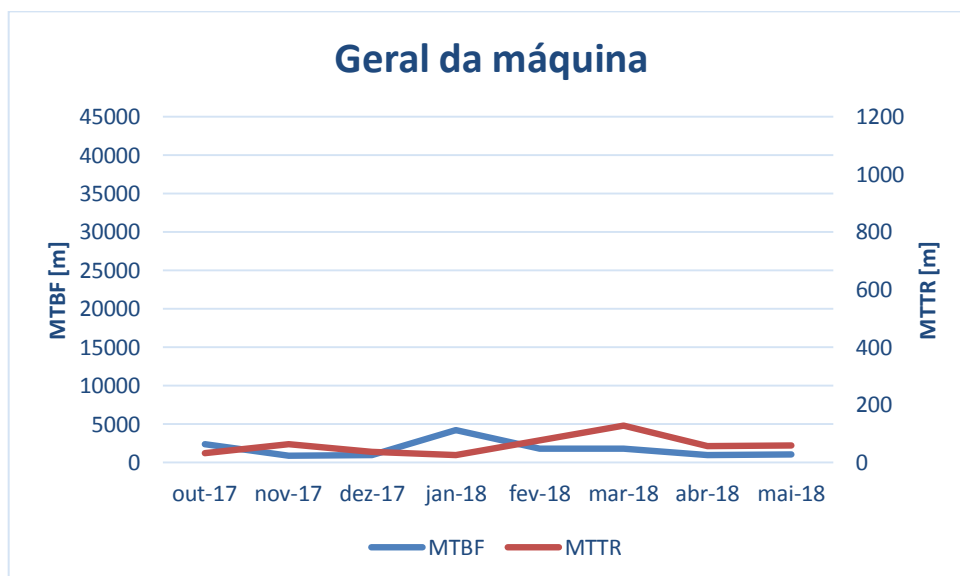
Figura 85 - Evolução do MTBF e MTTR da máquina 3

Os valores dos dois indicadores nesta máquina variam ao longo dos meses. As avarias registadas, salvo algumas exceções, não são de difícil resolução e têm uma alguma periodicidade. Os valores registados dos indicadores na maioria dos meses mantêm-se dentro do objetivo. Isto deve-se ao facto desta máquina ser a mais nova das três analisadas e também a que tem um funcionamento mais simples.

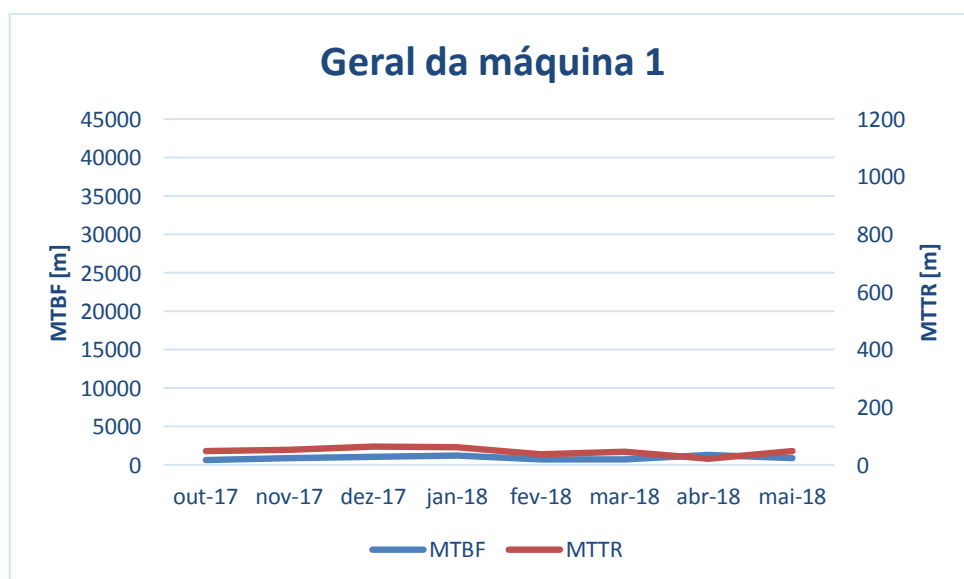
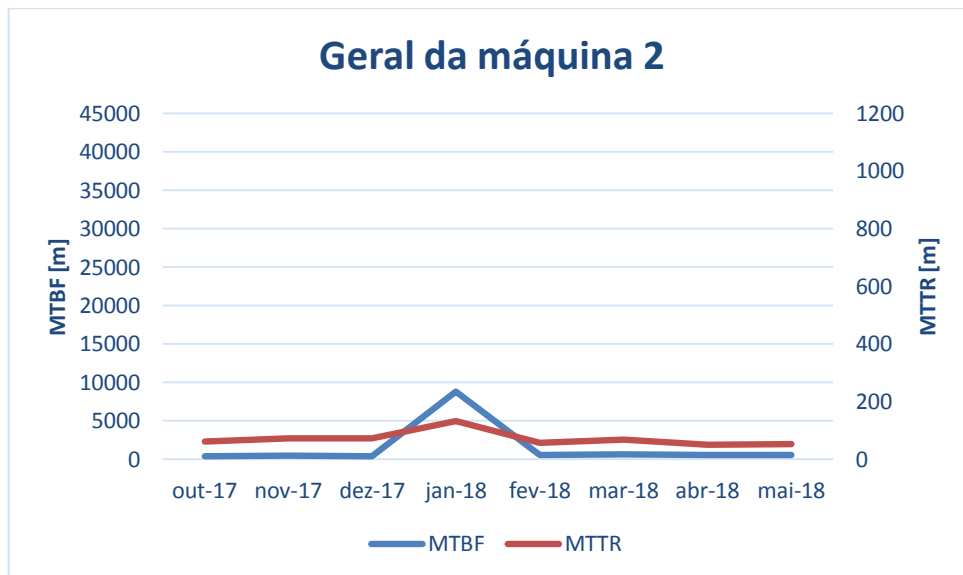
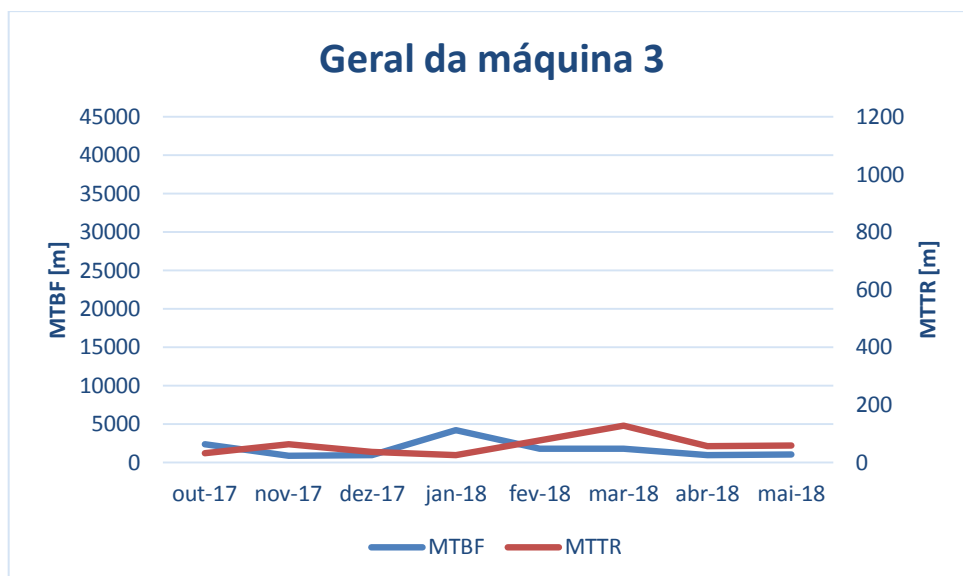
Figura 86 - Evolução do MTBF e MTTR da máquina 1

Figura 87 - Evolução do MTBF e MTTR da máquina 2

Figura 88 - Evolução do MTBF e MTTR da máquina 3

Como se pode verificar nos gráficos das três Figuras anteriores as três máquinas registaram valores, quer de MTBF, quer de MTTR bastante parecidos, sendo que em alguns meses vão tendo picos num ou nos dois indicadores, estes picos são normalmente causados por uma avaria que demora bastante a ser resolvida e que por norma afeta outros componentes que também começam a registar avarias.
